Réparation de l'épi ouest de Port Gardian

Sur la commune des Saintes-Maries-de-la-Mer, l'épi ouest de Port Gardian assure la fonction d'ouvrage portuaire et d'ouvrage de protection contre la submersion marine et l'érosion côtière. Sa position en première ligne en fait un obstacle particulièrement exposé aux courants et aux tempêtes.

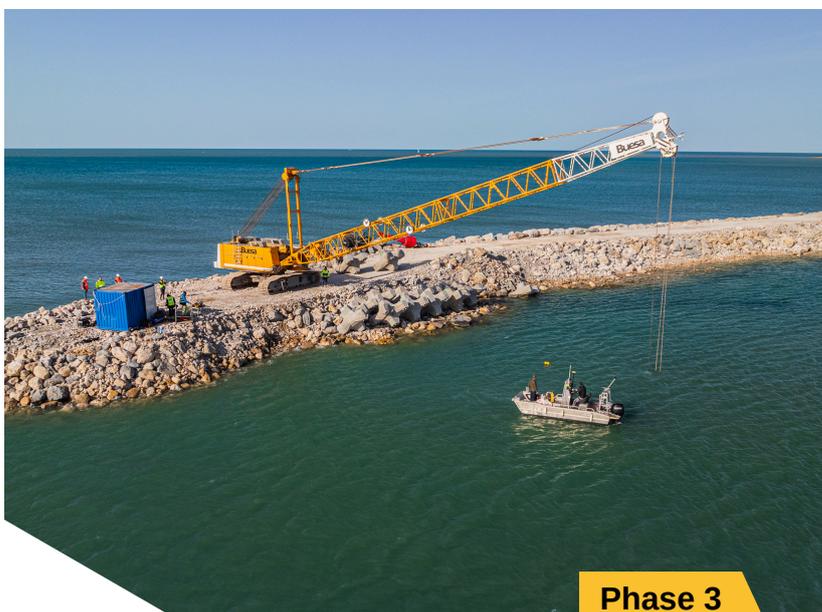
Cet épi était très détérioré, en particulier au niveau du musoir, à l'extrémité de l'ouvrage où une érosion importante des fonds a été constatée. Cette érosion augmentait les risques de désordres sur l'ouvrage et les risques de brèches en cas de tempête. Des travaux ont été réalisés sur l'ouvrage entre octobre 2023 et la fin du mois de mai 2024 afin de le consolider. Ils ont consisté en l'ajout d'une couche d'enrochement supplémentaire sur la partie centrale de l'épi, côté mer. Au niveau du musoir, la carapace existante a été retirée et remplacée par plus de 450 blocs bétons de 4m³. L'ouvrage ainsi redimensionné est capable de résister à une tempête centennale, en tenant compte de l'élévation du niveau marin de 60 cm et d'un approfondissement des fonds à 50 ans.

Phase 3 : Travaux sur le musoir

- ✓ Mise en œuvre de la butée de pied ;
- ✓ Reconstitution du cœur de digue en enrochements jusqu'à la cote initiale de l'ouvrage ;
- ✓ Mise en œuvre des accropodes, blocs artificiels en zones immergées et émergés.
